Felsökning Insprutning

Insprutningssystem

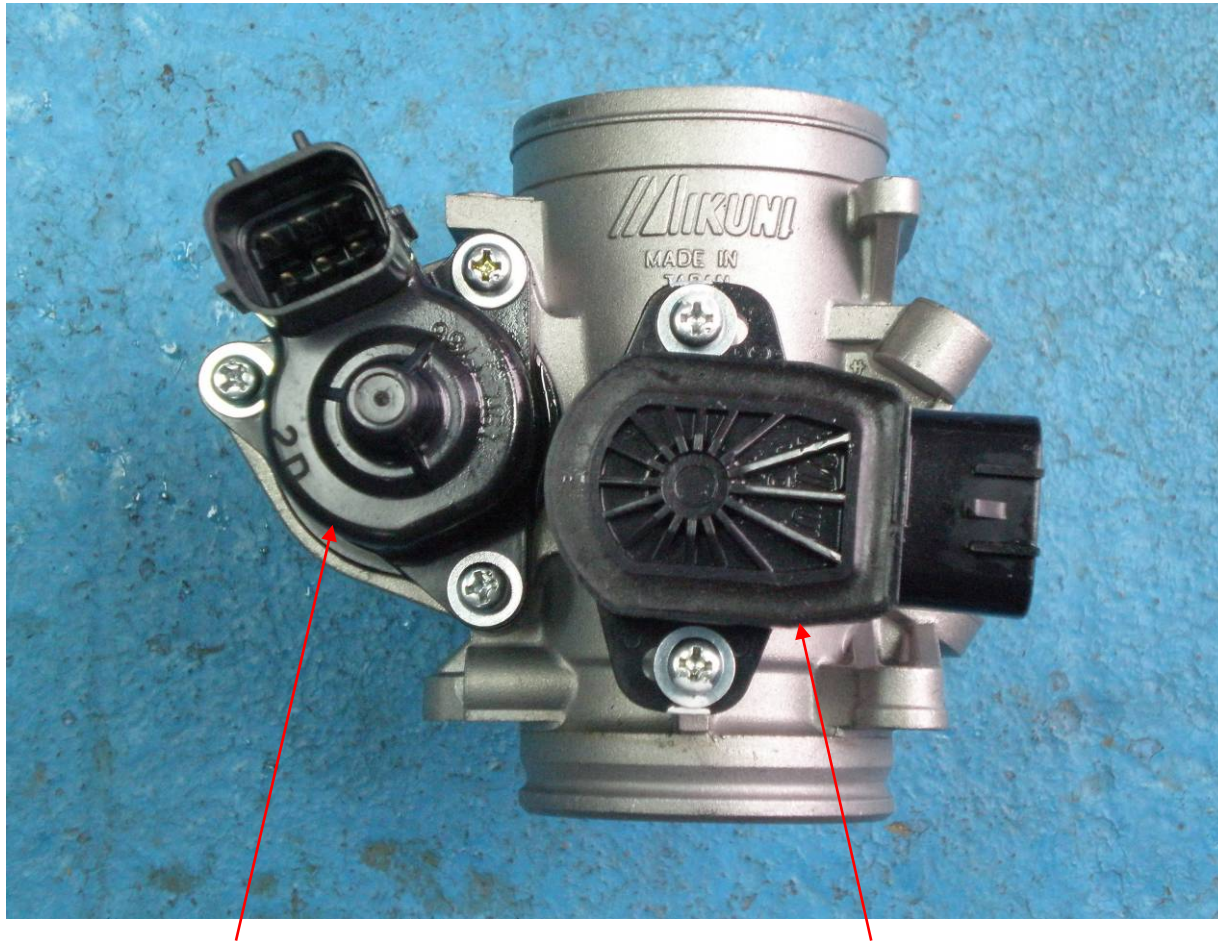
Regleringsventil Tomgång
Inaktiv Luft Control Ventil
(IACV)(Stegmotor)

Lägesgivare Spjällhus
Throttle Position Sensor (TPS)

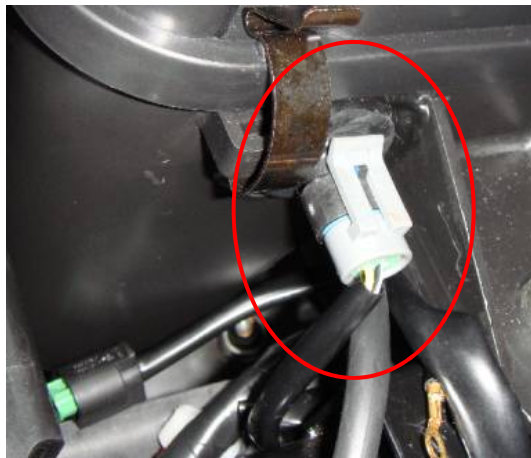
IAT Lufttemperatur Sensor #42076003

Styranordningen måste signalen för justering av insprutningsmängden. IAT är en termistor (NTC) när temperaturen ökar, minskar det elektriska motståndet.

Test: Resistansmätning: vid 20 ° C i ca 3,5 ohm + / - 10%

Diagnossystem: IAT_idx; Värde: max. 60 ° C Disturbed spänning, kommer kontrollera motorn med ljuset på.

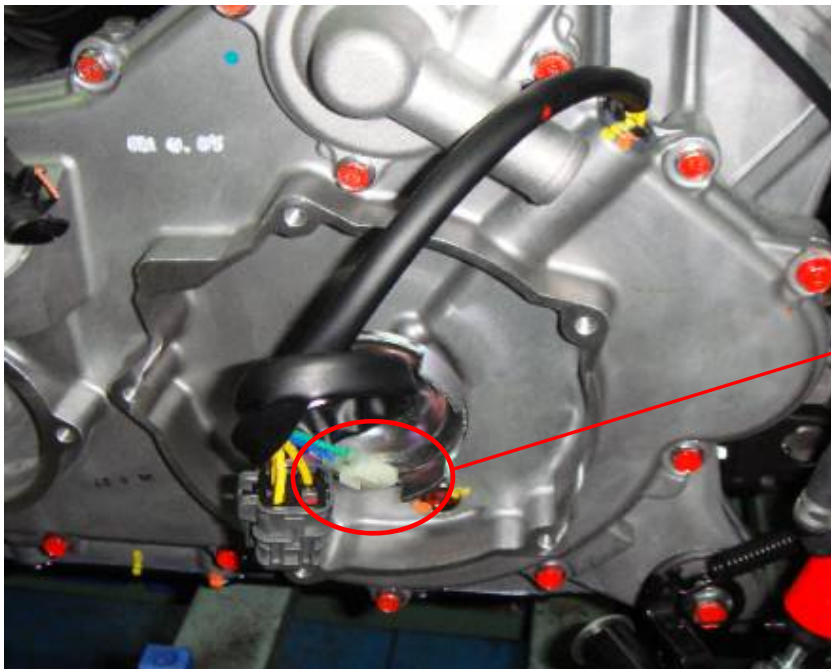
Vevaxel sensor

Induktiv vevaxel sensor är konstruerad för hastighet och OT upptäckt.

Test: kontinuitetstestning S_REF_Hi till S_REF_Lo Rapid flyttar en magnet framför sensorn, måste en passage bestämmas.

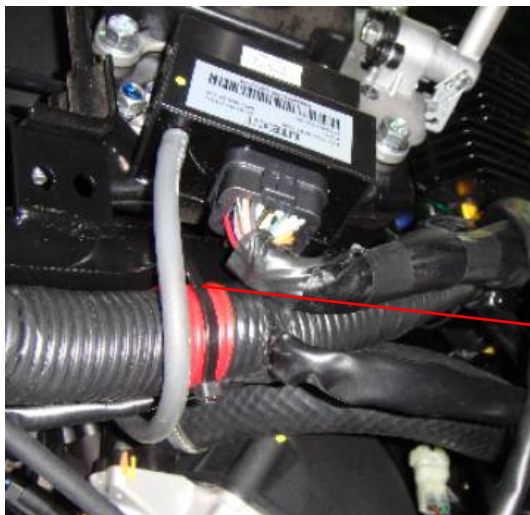
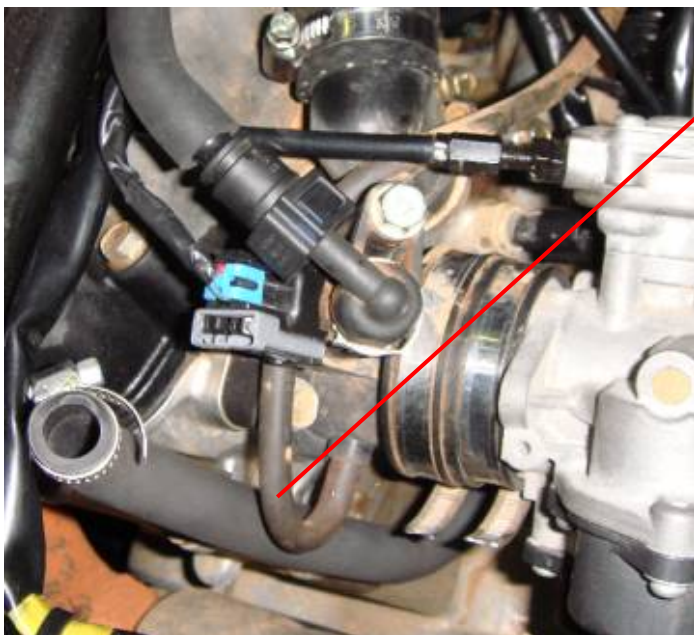
MAP vakuumsensor

Sensorn har funktionen att avkänna trycket i insugningsröret. Vakuumslangen är ansluten till insugsporten och styranordningen i styrenheten, är givaren av det negativa trycket ligger registrerats.

Diagnossystem: Cyl1AFLCFilteredMAP; Värde på 33
+ / -3 resultat:

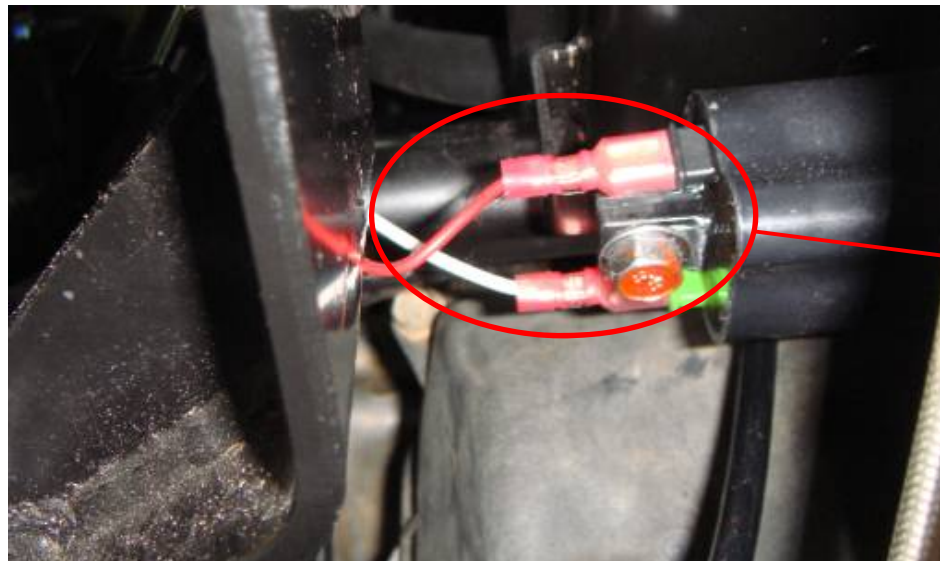
TÄNDSPOLE #40176032

Examination: Motståndsmätning

- Primärt: $4 \Omega \pm 10\%$
- Sekundär: $15 \text{ k}\Omega \pm 10\%$

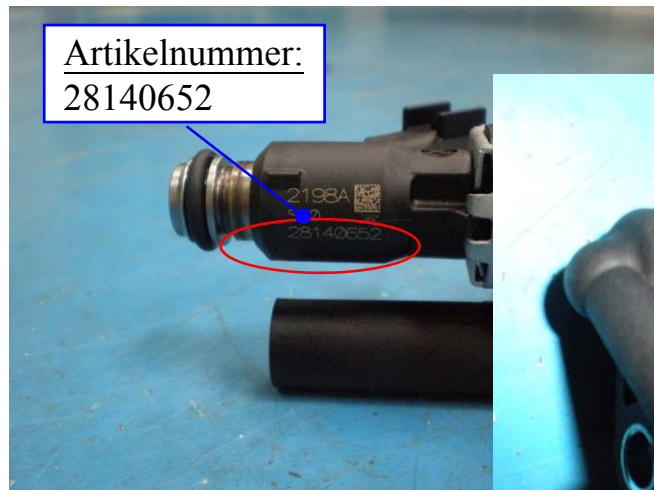
Insprutare #42056005

Huvudrelä

MPR

ECU

Pin 28

Insprutnings-
munstycke

Test: motstånd $12\Omega \pm 5\%$

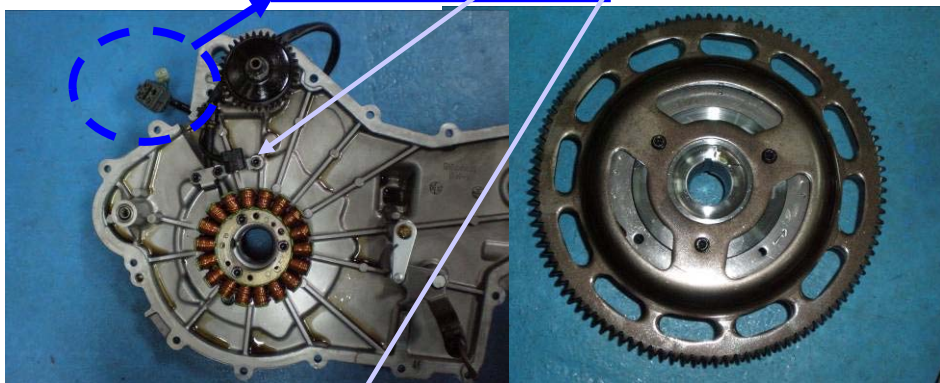
Generator

Dynamo fält

Jord

Sensor
Vevaxel

Spänning: 12V

Effekt: 350 Watt

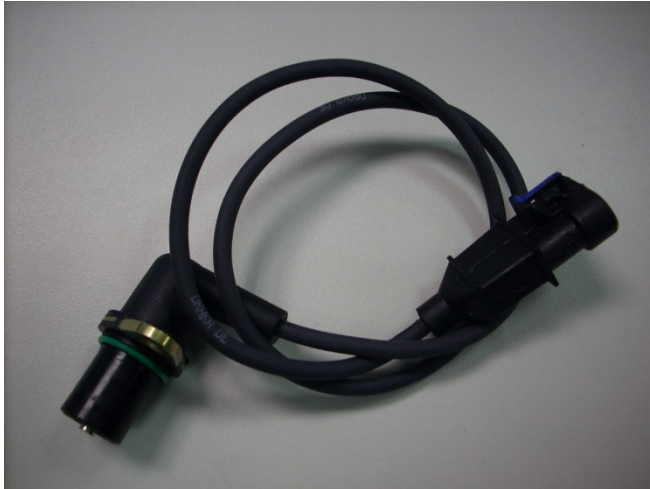
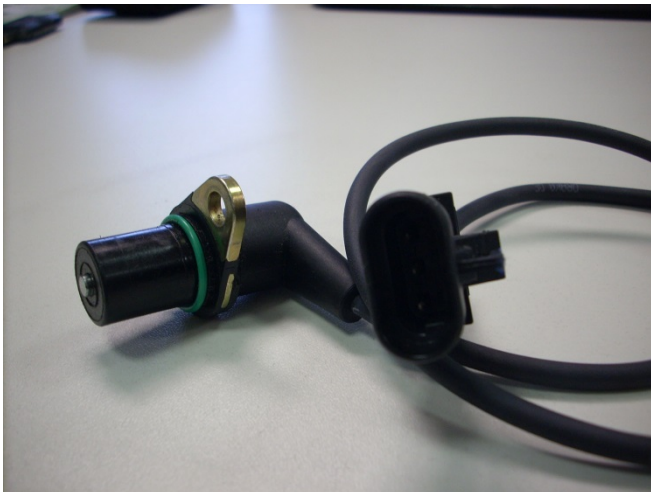
Hastighetsgivare #40176004

Speed Sensor kopplingsschema

Motstånd: Svart och vitt $560\Omega \pm 10\%$

Kontinuitetstest svart till vitt
(Kabel färg). Genom att snabbt flytta en framför
sensorn magneten måste fastställas genom en
