## Servicemeddelande Dinli DL702 Centhor

### 1. Avgasrör 09-02-23

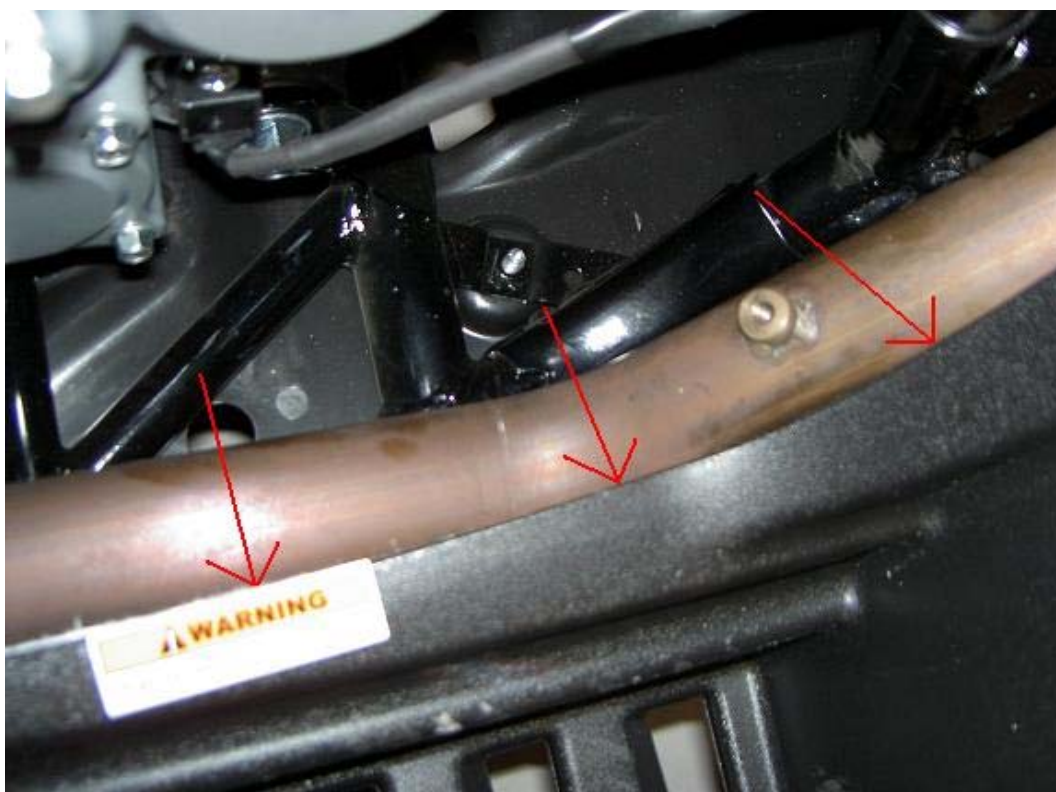
På vissa Dinli DL702 ligger avgasröret emot fotstödet.  
Kontrollera detta innan start och korrigerar detta innan start.  
(Lätta på fästena till avgasröret vid toppen och anslutningen innan slutburken och vrid in det en aning så att inte fotstödet smälter.)
